**VERPACKUNG: 1 PALETTE(N)**

**DIMENSIONEN**

# STATISCHE BERECHNUNG

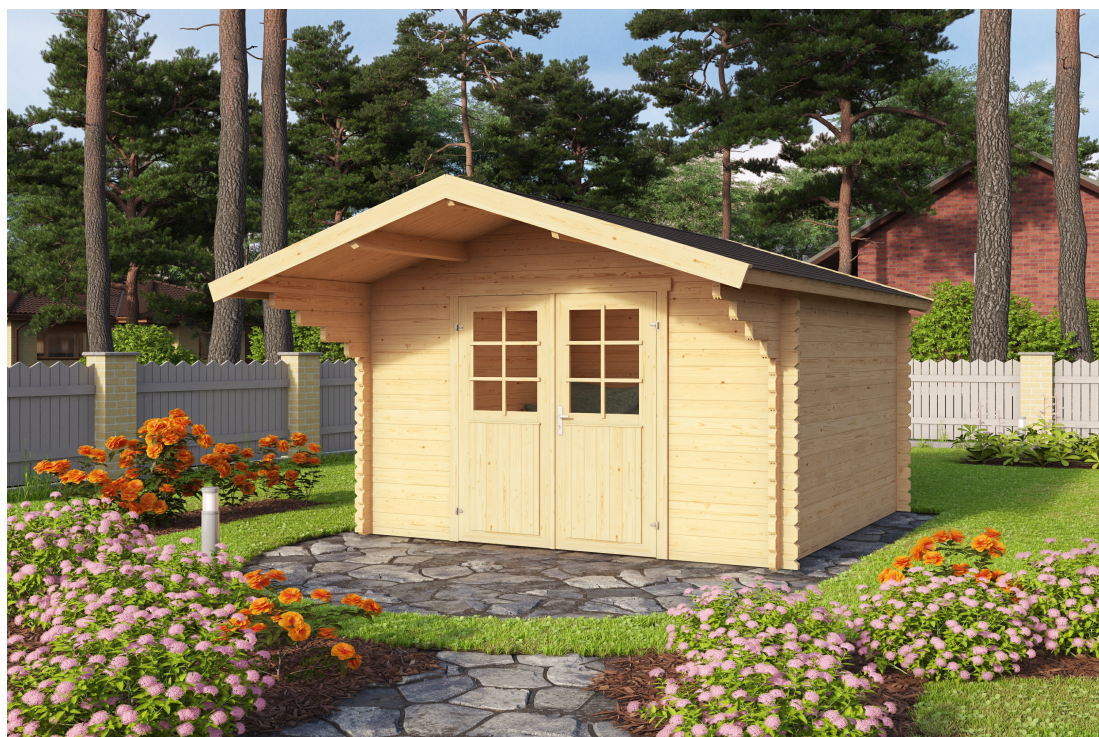
| Fläche | 8.60 m <sup>2</sup> |
| Dachabmessungen | 3.40 x 4.45 m |
| Rauminhalt m <sup>3</sup> | ≈ 18.87 m <sup>3</sup> |
| Seitenwandhöhe | ≈ 1.94 m |
| Firsthöhe | ≈ 2.45 m |
| Vordach | ≈ 125 cm |
